清狂草堂茅葺屋根等改修

これまで、適時修繕に努めてきたところであるが、月性師の生誕二〇〇年にあたり、より一層の文化財としての保存・活用を図るため、清狂草堂茅葺屋根等改修工事として、平成二十六年九月に着手した。

茅葺屋根葺き替えの後、土台、外壁等の工事を経て、平成二十九年三月に竣工の運びとなった。

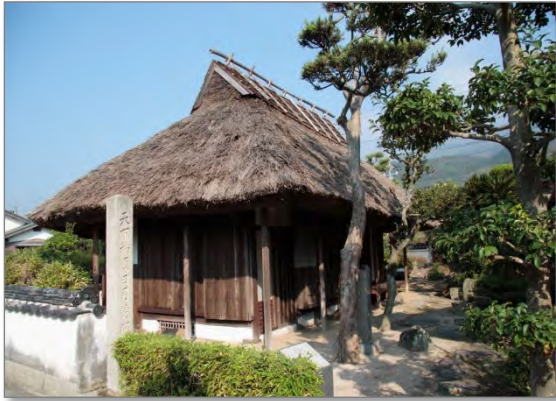
着工前の清狂草堂

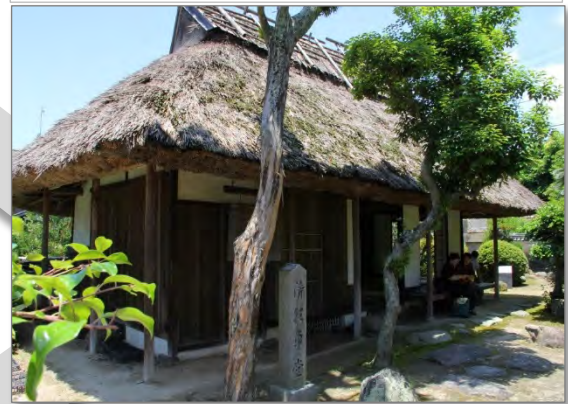
着工前の清狂草堂

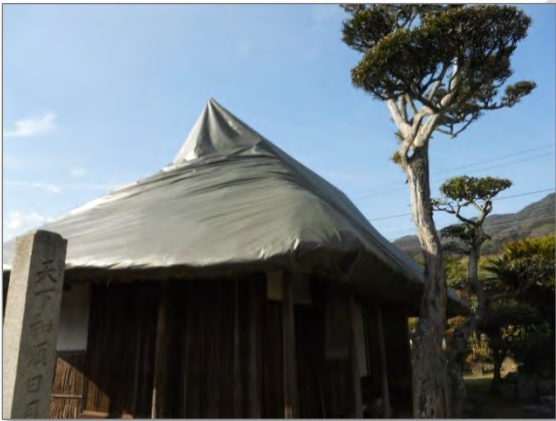
屋根の型に合わせてシートで被う

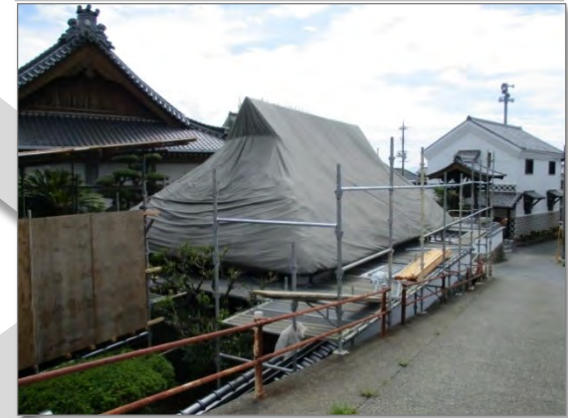
足場の組み立て、設置

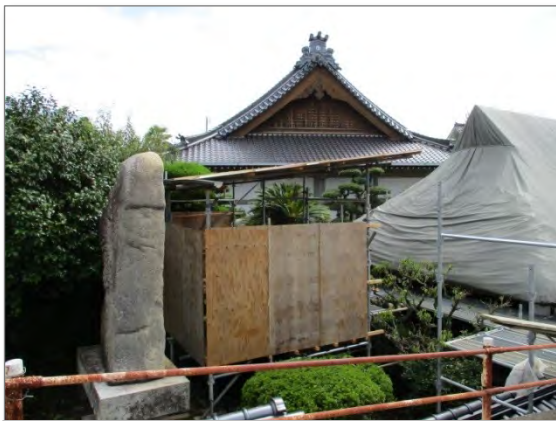
現存屋根のうち再利用可能な茅の仮置き場所の設置

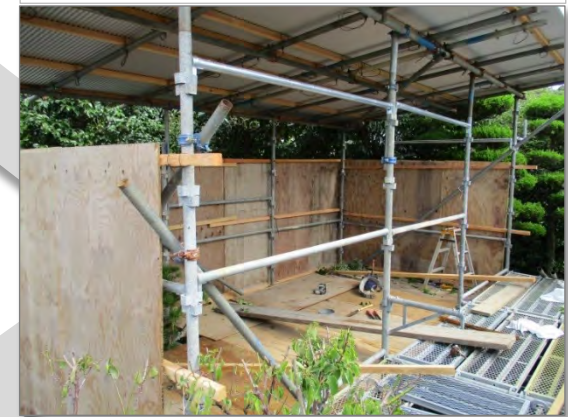
現存屋根のうち再利用可能な茅の仮置き場所の設置備える

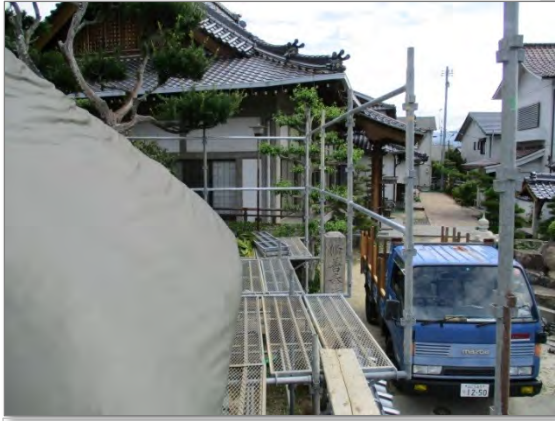
全体に足場を組む

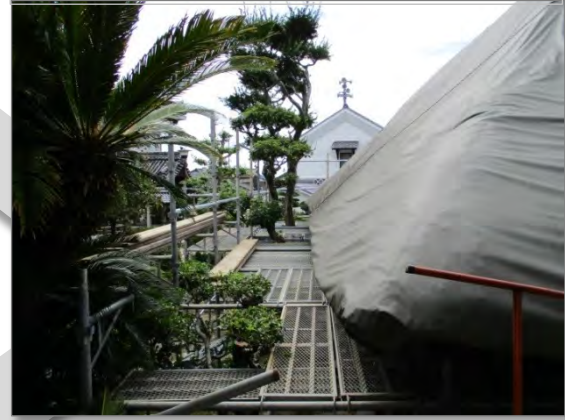
屋根の下40センチまでの足場を
組み、作業場所の確保

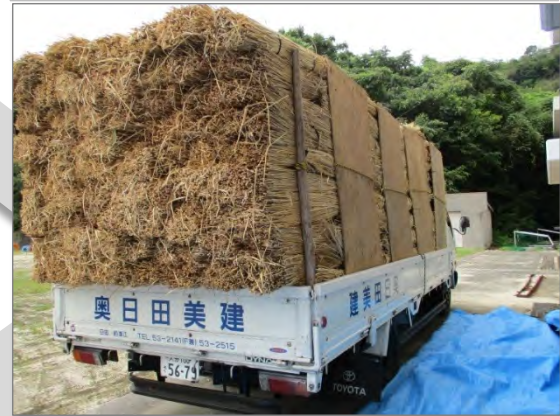
九州から新しい茅の搬送

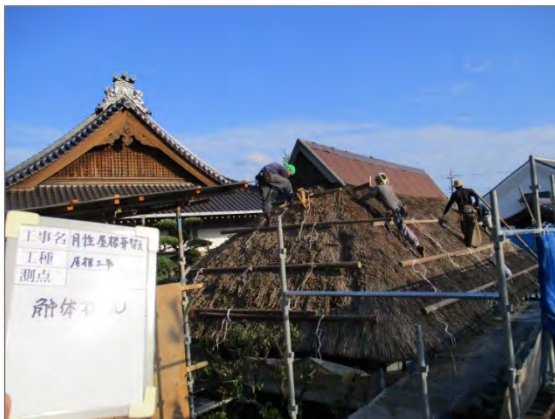
足場の丸太を屋根に取り付け

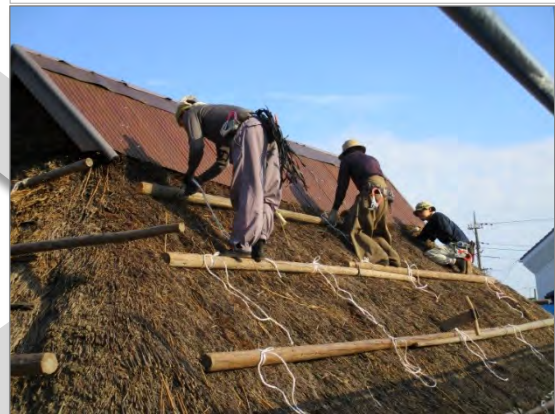
古い茅を外す

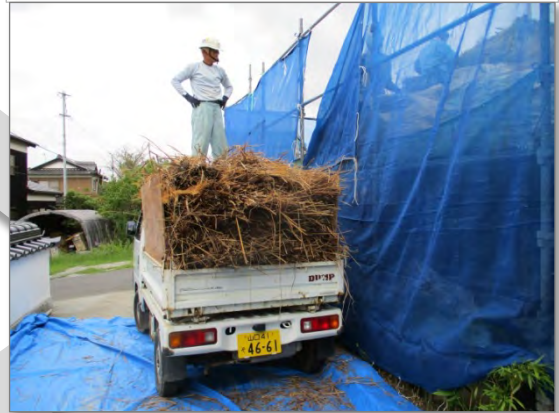
廃棄古茅を運搬

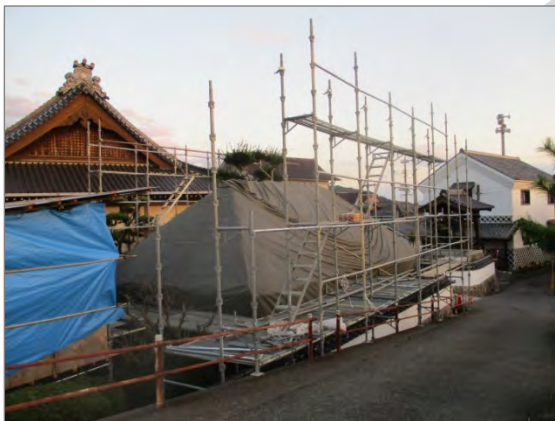
既存のシートを再び被せ、足場を組み立てる

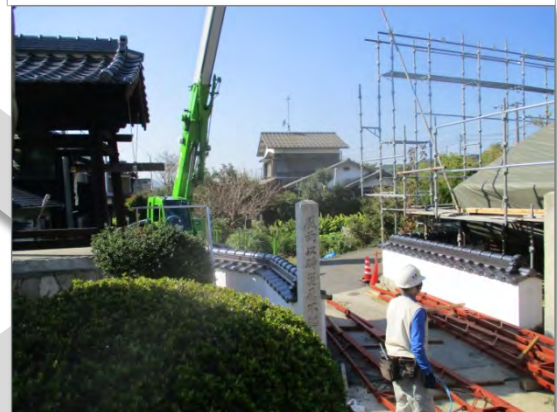
鉄骨トラスの搬入

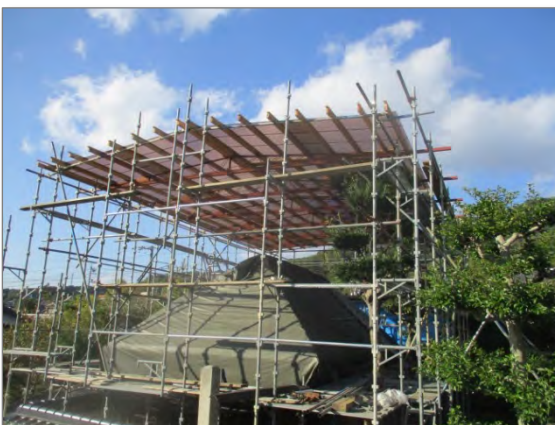
工事用の仮設屋根を取付

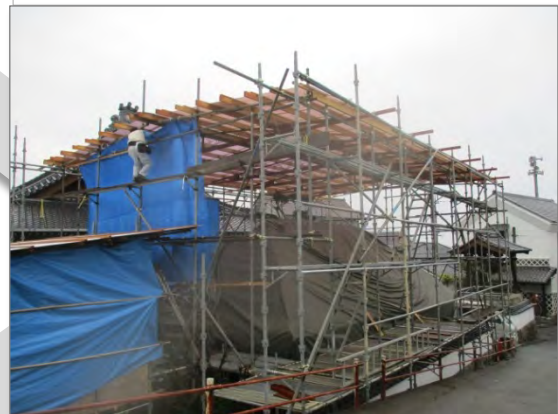
雨よけのシート張り

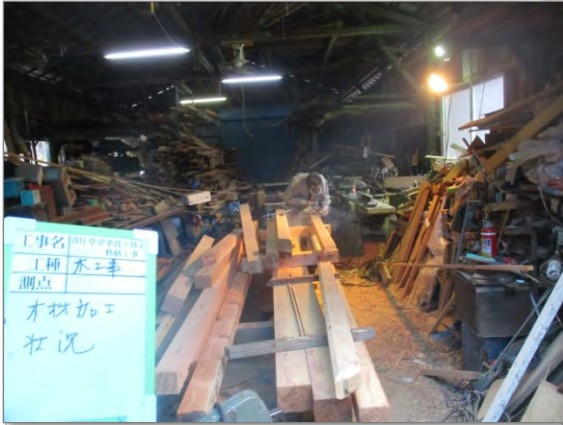
屋根小屋取替えの木材の加工

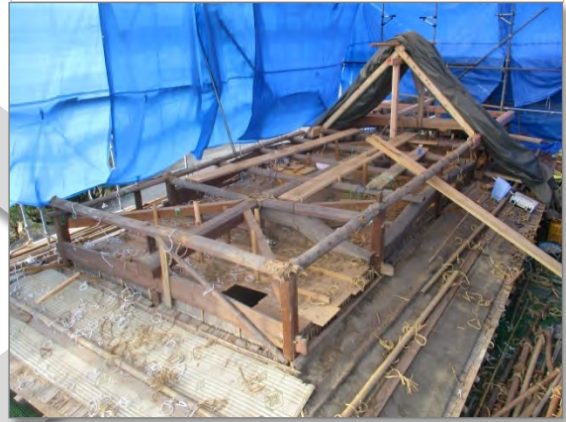
新屋根の取付前

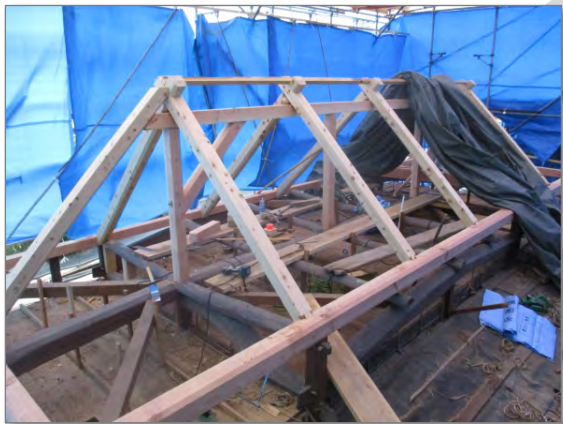
新小屋の組み立て

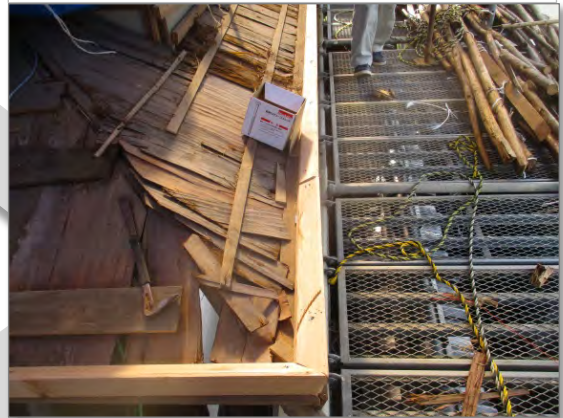
軒の高さの調整

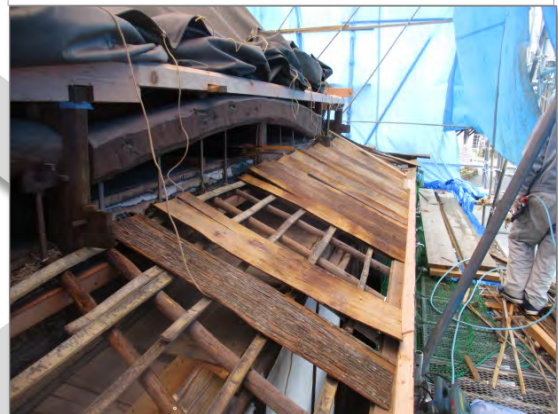
新杉皮葺き

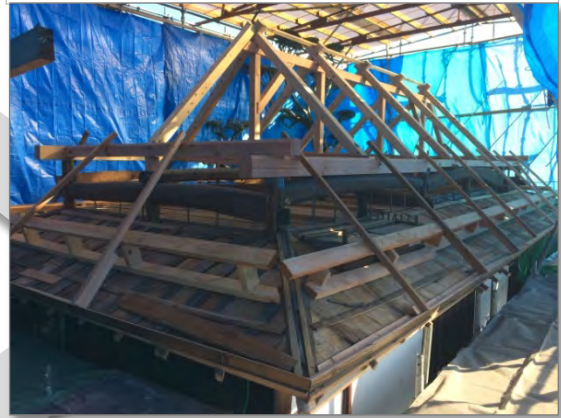
竹で下地を組む

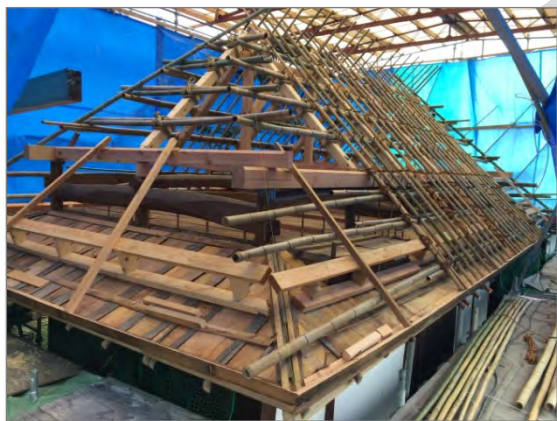
屋中竹で勾配に沿って取付

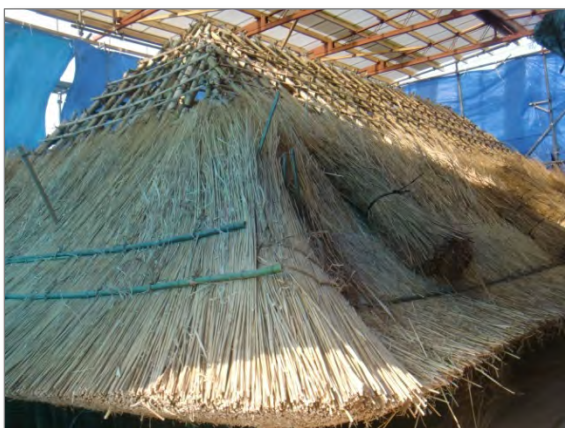
軒付軒廻りの1段目取付

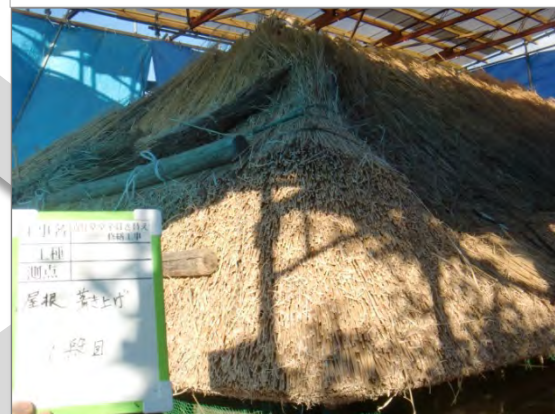
茅屋根 茅葺き上げ1段目

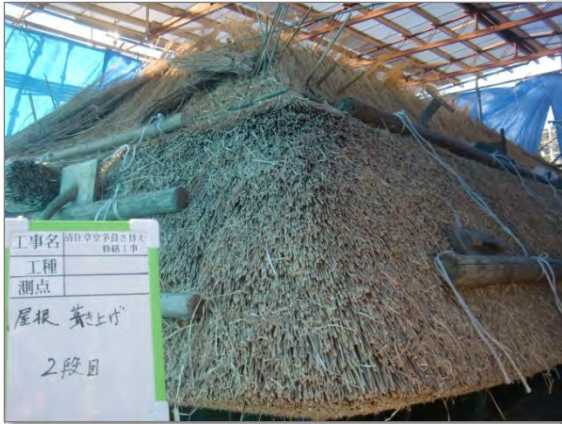
茅屋根 茅葺き上げ2段目

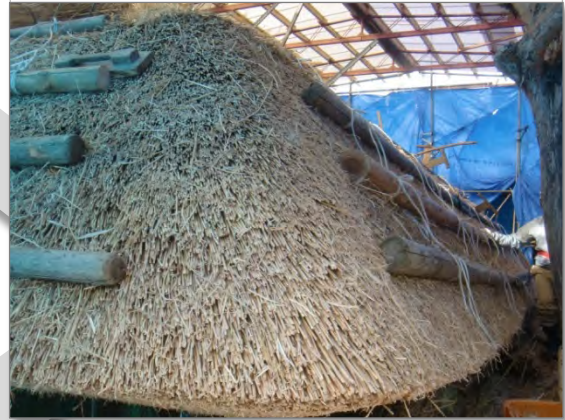
茅屋根 茅葺き上げ4段目

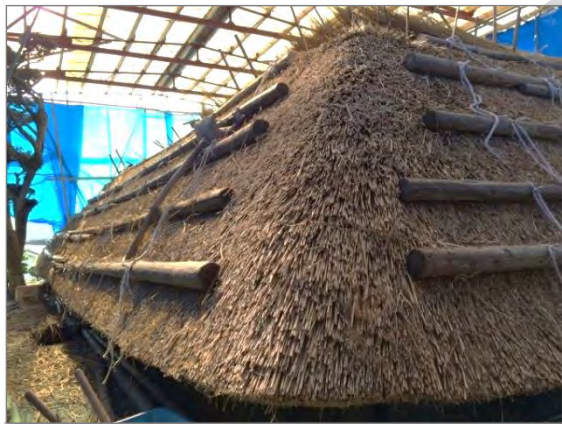
茅屋根 茅葺き上げ5段目

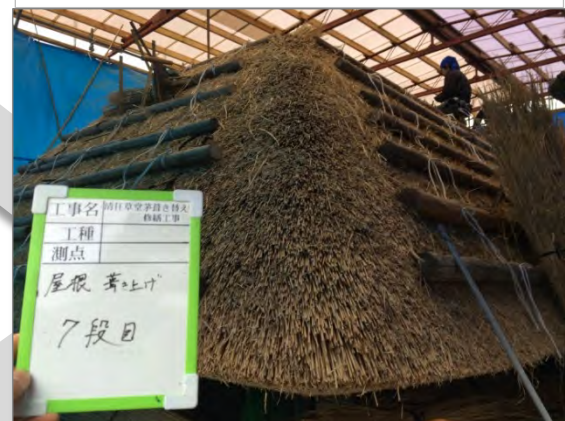
茅屋根 茅葺き上げ7段目

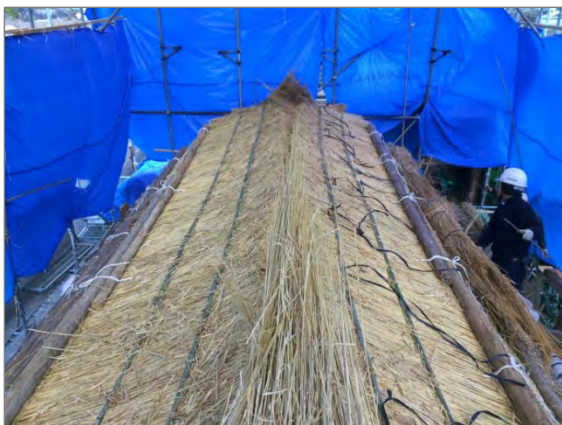
屋根上から見た状況

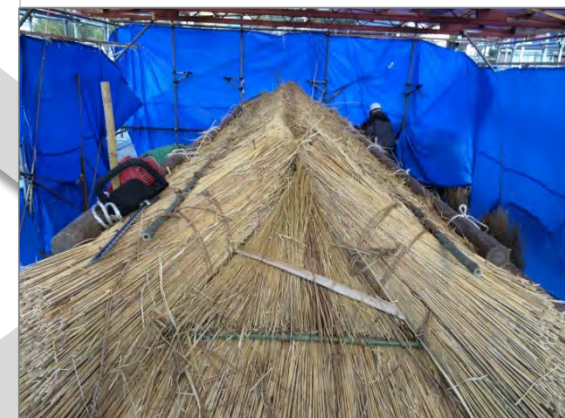
茅屋根 茅葺き上げ8段目

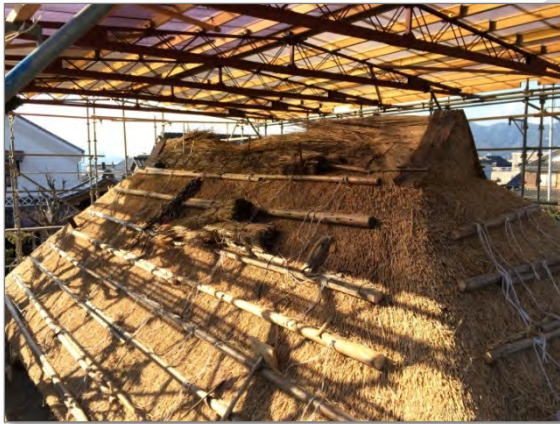
棟の加土

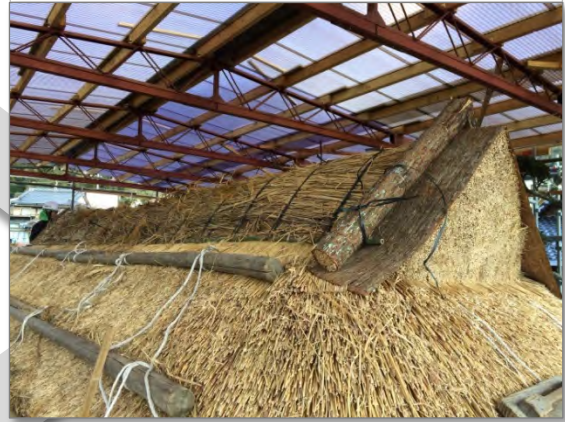
ホテ設置 棟の丸太の取付

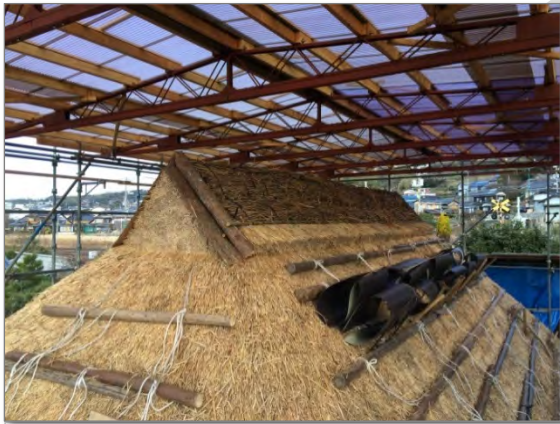
棟の丸太に杉皮を巻く

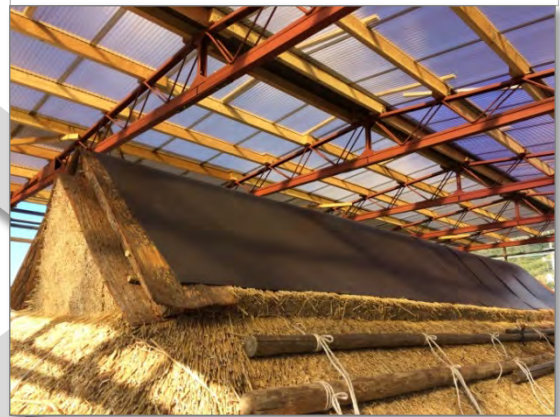
棟造り 補強のトタン張り

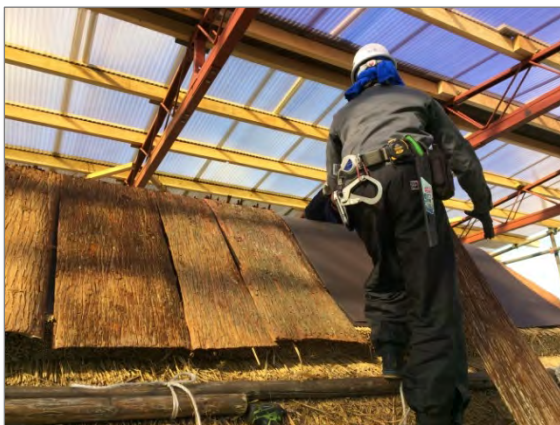
棟に化粧杉皮を貼る(1枚目)

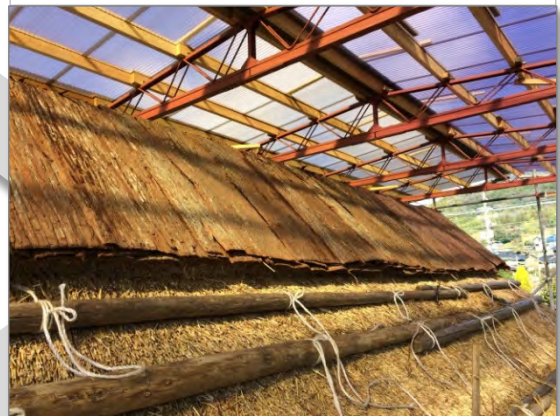
杉皮3枚重ね貼り

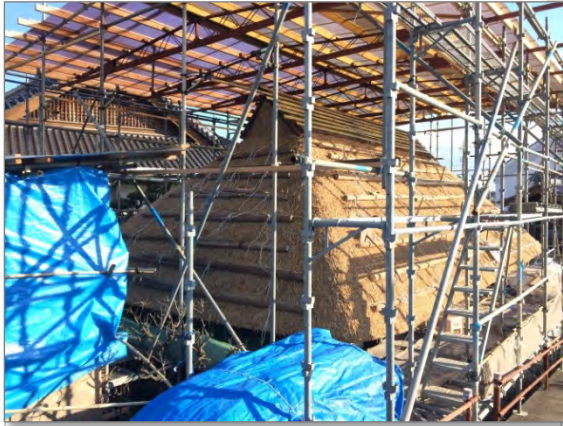
杉皮を竹で押える

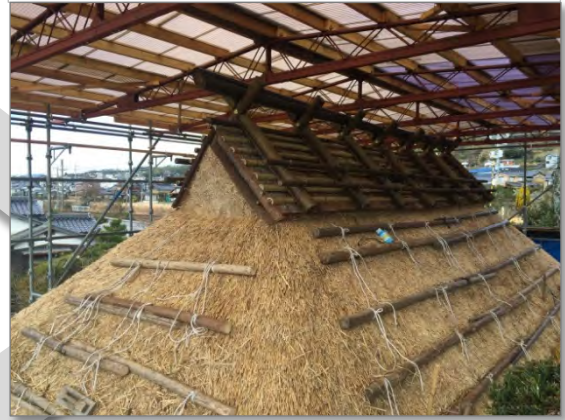
千木を設置

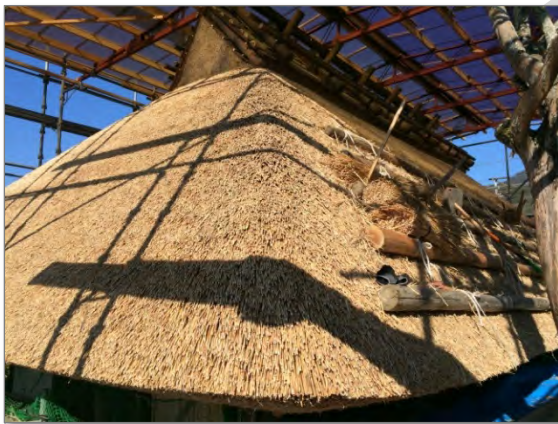
茅の地を整え、仕上げる

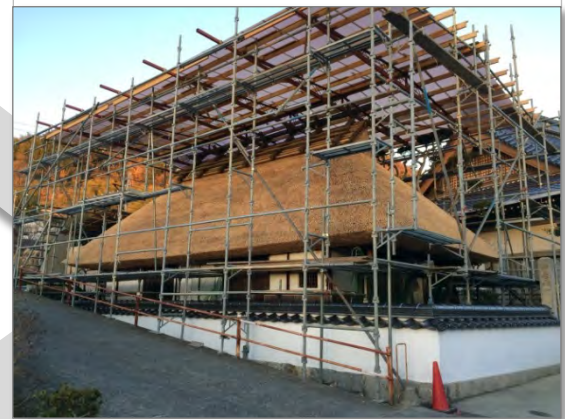
屋根の完了

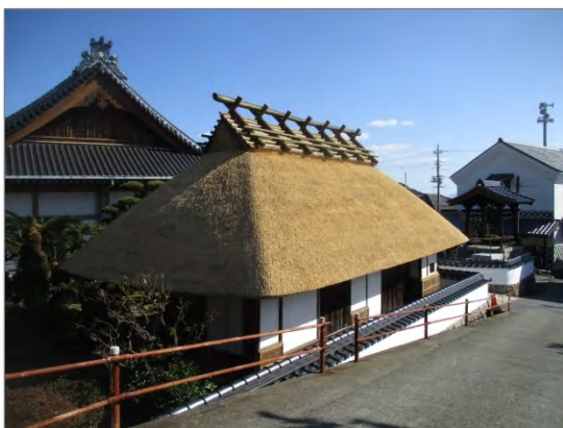
完成
